BOLETÍN INFORMATIVO

Servicio de Asesoramiento al Regante (SAR) N°14

PROYECTO SAR: EVALUACIÓN DE LA RESISTENCIA A LA OBTURACIÓN DE CINTAS DE RIEGO DE BAJO CAUDAL

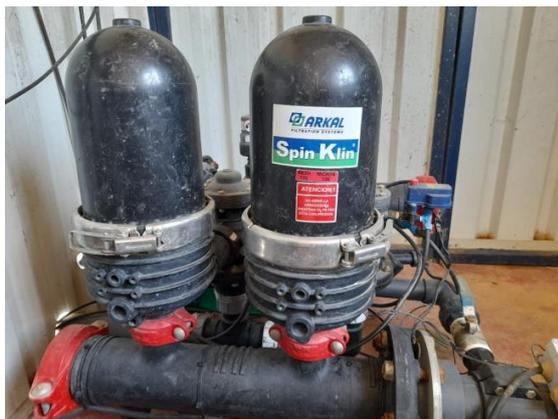
Ilustración 1. Sistema de filtrado de la finca de ensayo.

La instalación de riego dispone de un sistema de filtrado de anillas autolimpiantes con un grado de filtración de 120 mesh. Además, no se llevó a cabo ninguna operación de mantenimiento de las cintas basadas en la aplicación de desincrustantes ácidos u oxidantes.

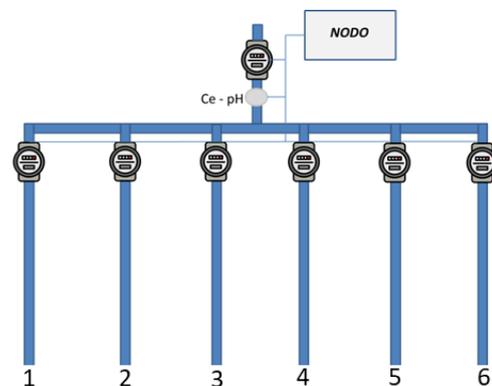
Ilustración 2. Esquema de elementos para la monitorización del ensayo.

Para la evaluación de los parámetros se dispuso de un caudalímetro por cinta y otro general (sirvió para detectar un posible defecto de funcionamiento de los individuales). Todos estaban conectados a un nodo para el registro de datos. Adicionalmente, se conectaron otros sensores para la medición en continuo de pH y conductividad eléctrica en agua de riego.

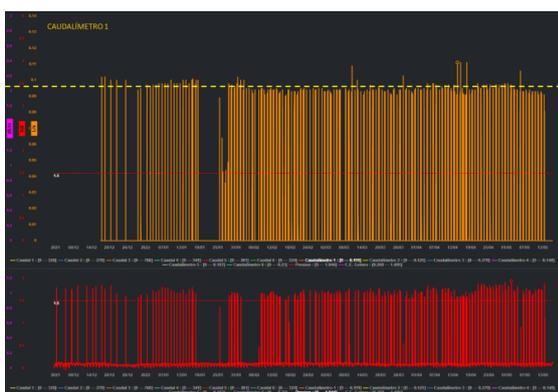
Ilustración 4. Comportamiento de caudales de CÓDIGO 1.

La monitorización de los caudales de la cinta comienza el 01/12/2021. Hasta final de la campaña, que culmina con el levantamiento del cultivo el día 13/05/2022, no se produce una reducción significativa de los caudales de ninguno de los modelos de cinta instalados. No obstante, si tienen lugar desviaciones debidas a averías puntuales. A continuación se muestran los registros de caudales y presiones del ensayo:

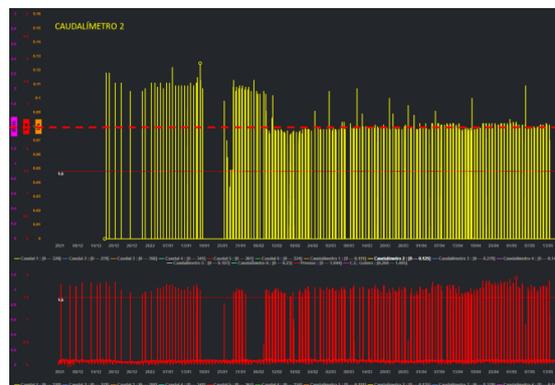
Ilustración 5. Comportamiento de caudales de CÓDIGO 2.

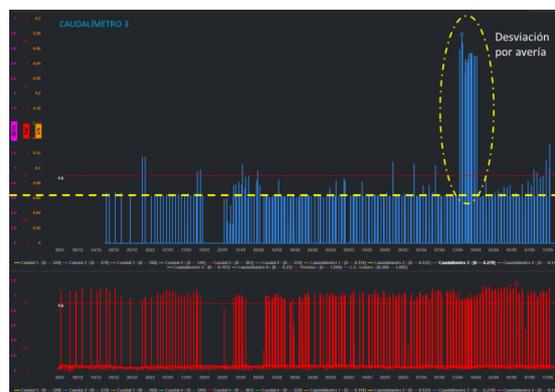
Ilustración 6. Comportamiento de caudales de CÓDIGO 3.

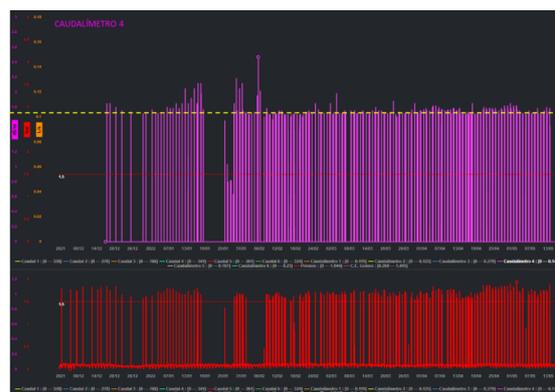
Ilustración 7. Comportamiento de caudales de CÓDIGO 4.

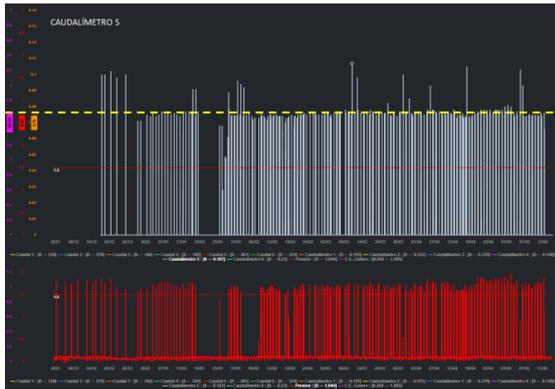
Ilustración 8. Comportamiento de caudales de CÓDIGO 5.

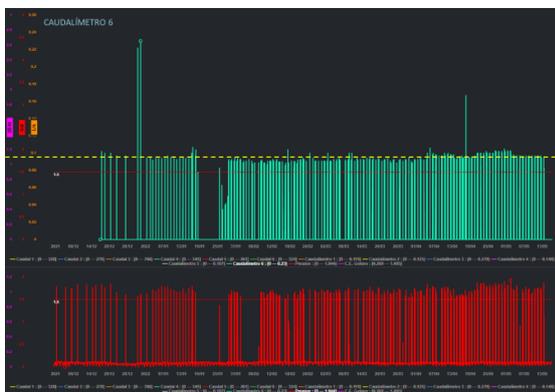
Ilustración 9. Comportamiento de caudales de CÓDIGO 6.

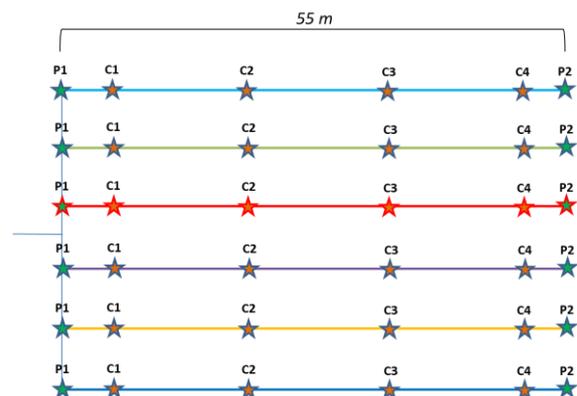
Ilustración 10. Distribución de puntos de medición para las pruebas de pérdida de carga y uniformidad.

Esta evaluación se llevó a cabo después de la finalización del ciclo de cultivo. Para ello se dispusieron las cintas en un terreno nivelado, de tal forma que no hubiera influencia de éste en el régimen de trabajo a lo largo de toda su longitud. Posteriormente, se procedió a la evaluación de la uniformidad de caudales y la pérdida de carga. En el primer caso, se seleccionaron cuatro emisores por cinta, localizados dentro de los tramos indicados en la ilustración 10. En el segundo, se tomaron registro al inicio y final de la cinta de riego.

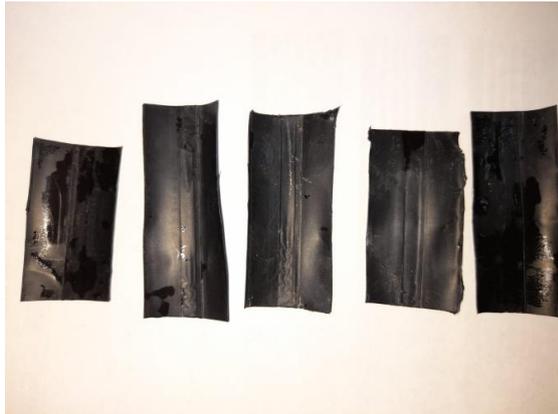
Ilustración 11. Estado del interior de la cinta CÓDIGO 1.

Ninguno de los modelos evaluados presentaba una acumulación significativa de partículas. Ésta fue más visible en los modelos de gotero turbulento insertado (modelos 2, 3, 5, y 6), debido a la presencia del filtro en la propia pastilla.

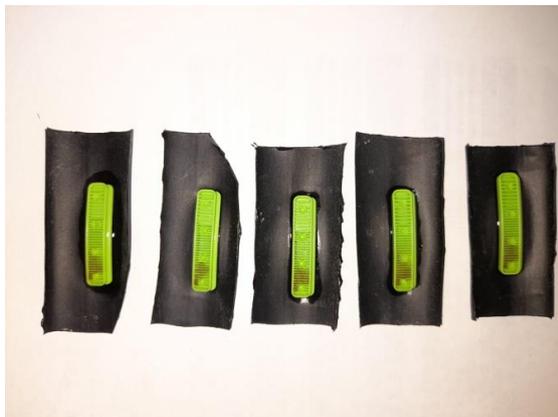
Ilustración 12. Estado del interior de la cinta CÓDIGO 2.

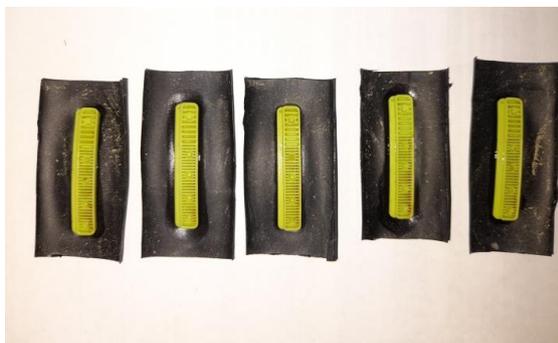
Ilustración 13. Estado del interior de la cinta CÓDIGO 3.

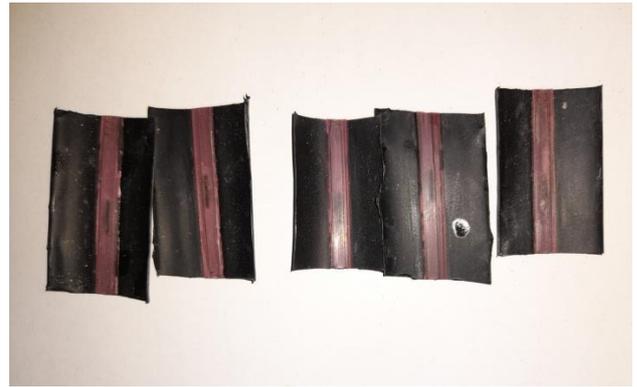
Ilustración 14. Estado del interior de la cinta CÓDIGO 4.

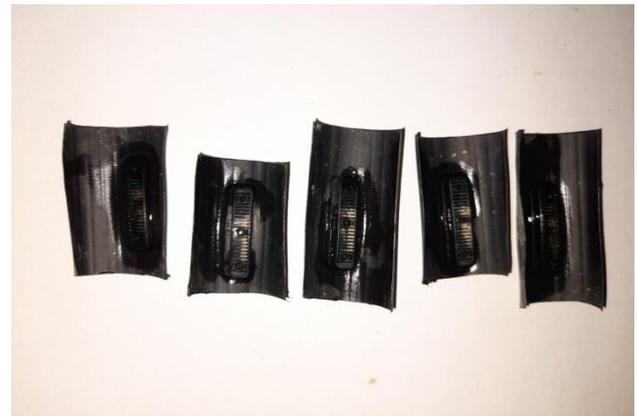
Ilustración 15. Estado del interior de la cinta CÓDIGO 5.

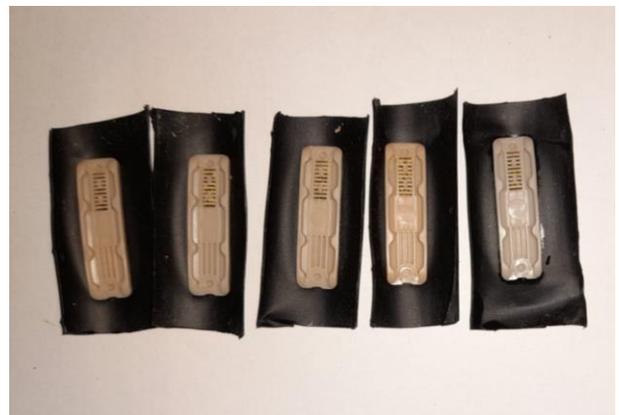
Ilustración 16. Estado del interior de la cinta CÓDIGO 6.
